新湖长江公园 C 地块

水土保持监测总结报告

建设单位：南通新湖置业有限公司

监测单位：启东欧联环保科技有限公司

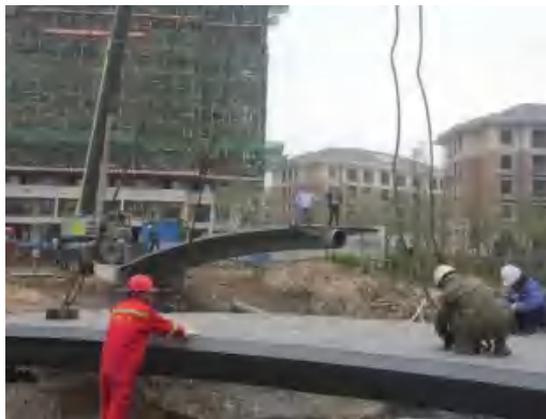
图1-3 施工过程中人行便桥照片

红线范围内河道长度约为227m，平均河道宽度为20m，设计河堤高程为0.60m，建成后河道面积约为0.64hm²。沿河绿化带主要为河道南侧区域，紧挨2#区块区域，绿化面积约为0.38hm²，绿化标准同住宅小区一致。1#2#区块有一座单跨小桥相连，可供行人通过。

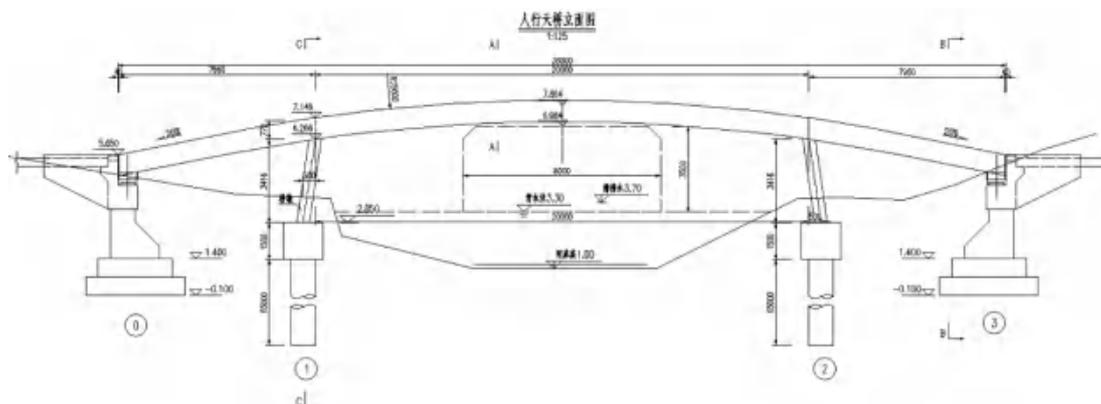
图 1-7 桥型立面布置图 (单位: mm)

人行桥主体结构宽 4m，钢梁长 36m，两侧桥台各长 3.0m，桥梁设计范围总长 42m。人行桥主梁纵向位于半径 R=75m 的圆曲线上，两端双向纵坡 20%。桥顶部设计标高为 7.66m，桥墩处设计标高为 5.65m。

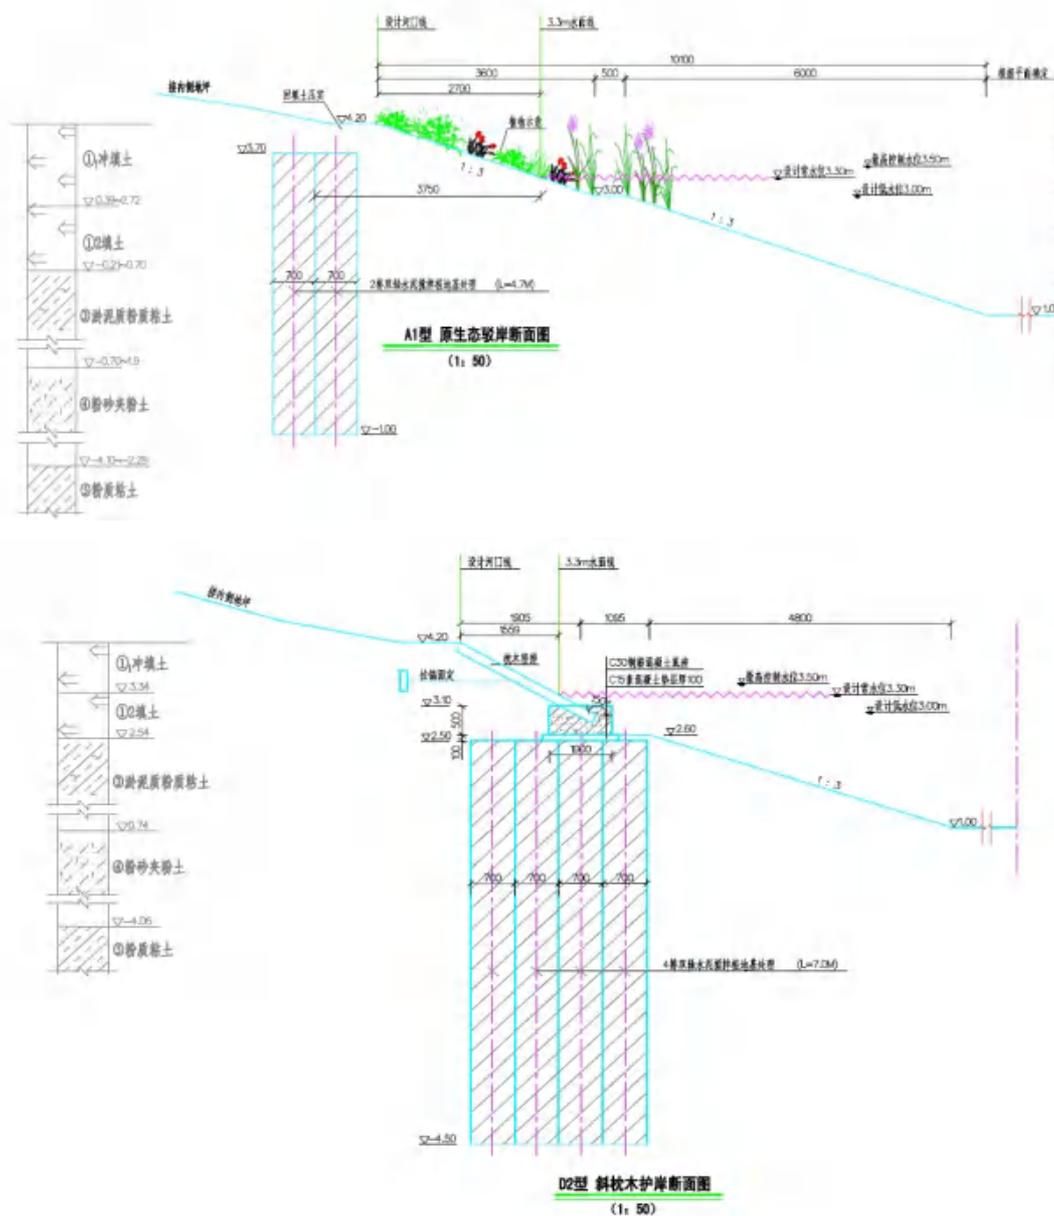
图 1-8 河道护岸断面图

根据长江勘测规划设计研究有限责任公司上海分公司关于河道设计方案，河床底部设计标高为 1.00m，设计河口线位置高程为 4.20m，坡比是 1:3，最高控制水位为 3.50m，设计常水位为 3.30m，设计低水位为 3.00m。

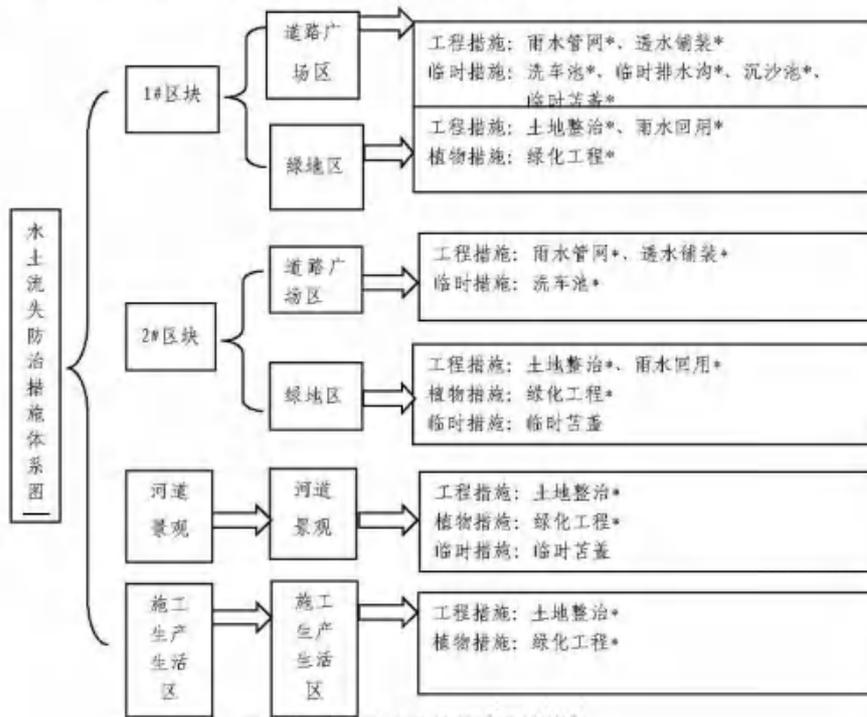
图 1-1. 水土流失防治措施体系框图

根据批复的水土保持方案，本项目的水土流失防治措施体系，详见下图，图中打*的为主体工程设计中已考虑的具有水土保持功能的措施。

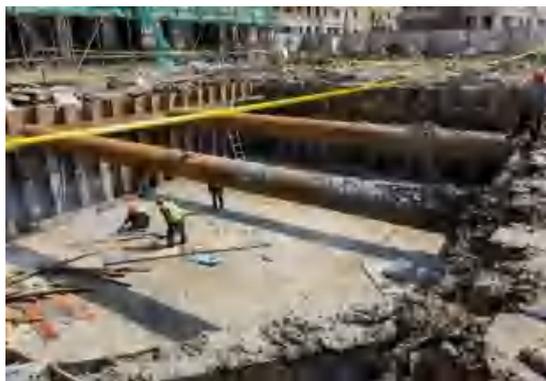
图1 1#区块雨水回用系统施工照片

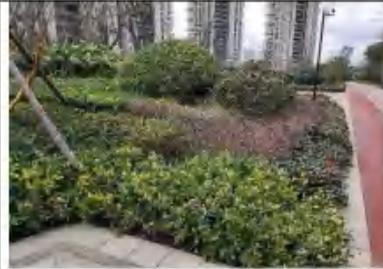
<p>照片1 拍摄时间: 2022.5.28 监测分区: 1#区块绿化区 监测位置: 场内绿化 坐标: E121°53'52.74",N 31°42'11.48" 现场情况: 已运行, 建议: 做好绿化养护。</p>	<p>照片2 拍摄时间: 2022.5.28 监测分区: 1#区块绿化区 监测位置: 场内绿化 坐标: E121°53'57.20",N 31°42'12.24" 现场情况: 已运行, 建议: 做好绿化补植。</p>

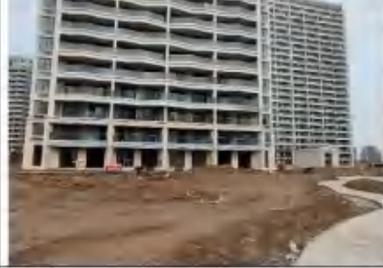
<p>照片3 拍摄时间: 2022.5.28 监测分区: 2区块绿化区 监测位置: 场内绿化 坐标: E121°54'0.40",N 31°42'6.59" 现场情况: 已进行土地整治 建议: 及时进行绿化种植</p>	<p>照片4 拍摄时间: 2022.5.28 监测分区: 2区块绿化区 监测位置: 场内绿化 坐标: E121°53'58.34",N 31°42'7.78" 现场情况: 进行土地整治, 建议: 及时进行绿化种植</p>
