海畔东方城项目

水土保持设施验收报告

编制单位：中正项目管理（南通）有限公司

2022年9月

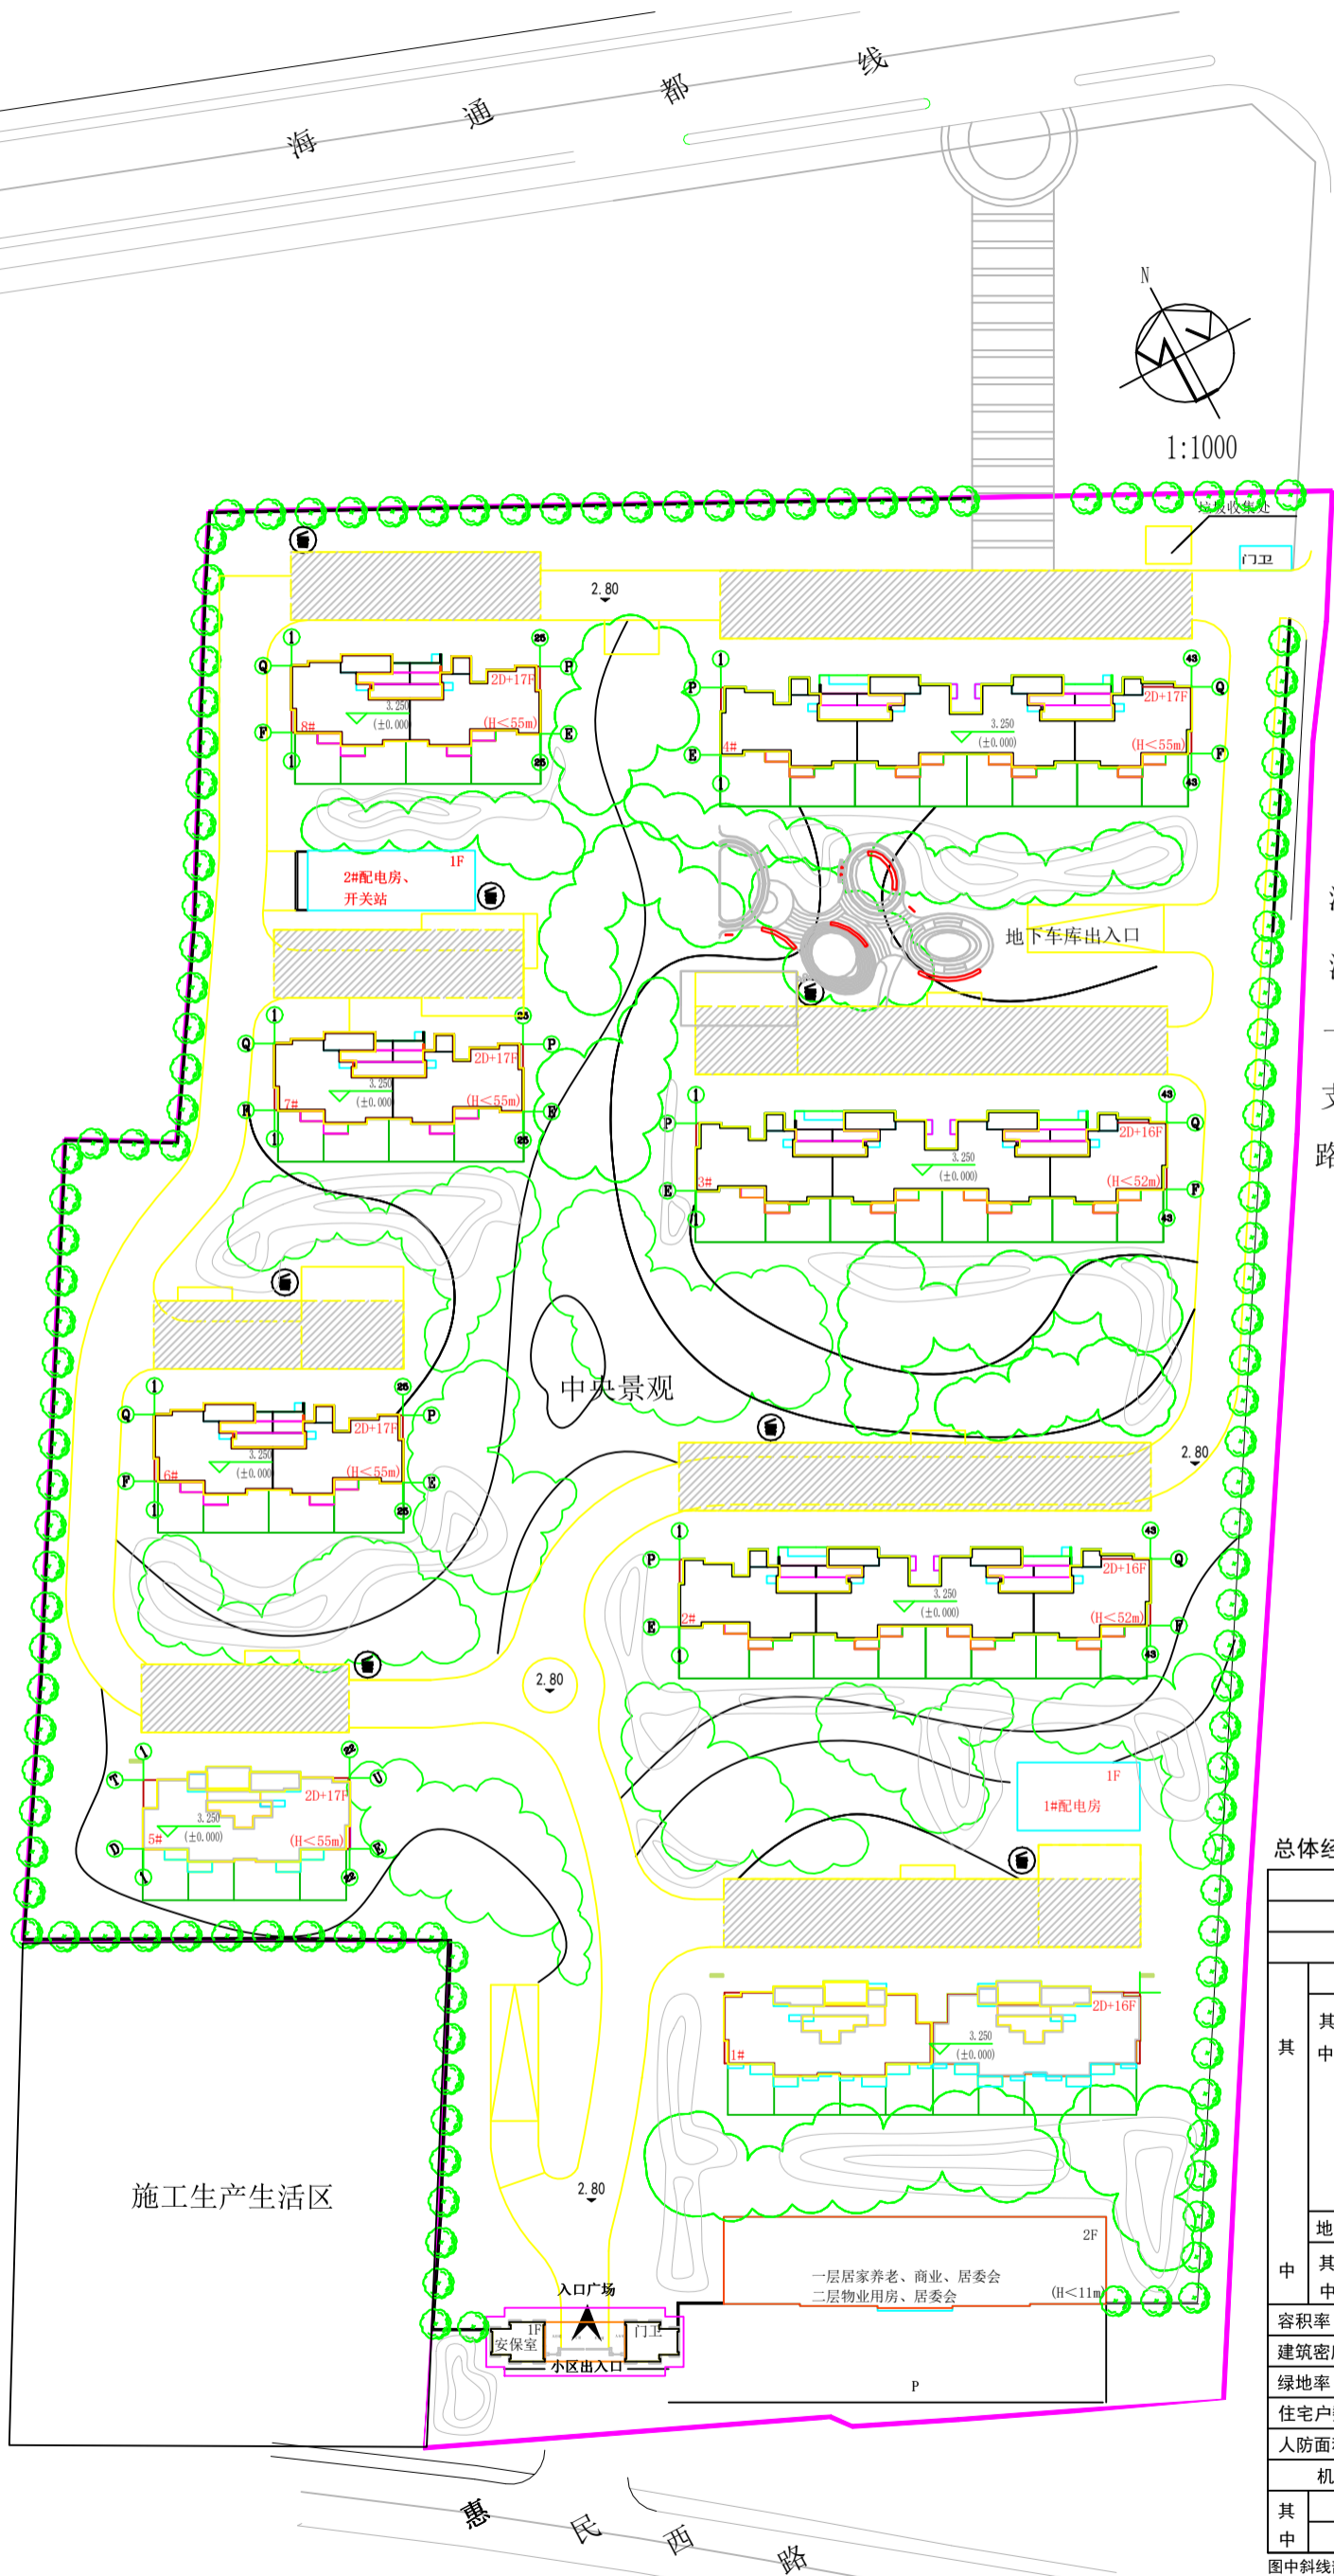
设计单位:	南通中房建筑设计研究院有限公司	委托单位:	启东市城投集团有限公司
项目负责人:	周素新	工程名称:	海畔东方城
专业负责人:	周素新	图纸内容:	总平面图(套用)
审核:	毛辉	工程图号:	02020008
校对:	俞文华	附图表号:	水保附图五
设计:	陈鸣	图纸编号:	Z01
		比例:	1:1000
		阶段:	施工图设计
		出版时间:	2020.03

图中斜线部分为人防区域。面积为7776平方米
